# PScoat

POWER SMART COAT

## Thermografischer Vorher-Nachher-Vergleich

Die folgenden Thermografieaufnahmen zeigen ein Wohngebäude vor und nach der Beschichtung mit PS-Coat.

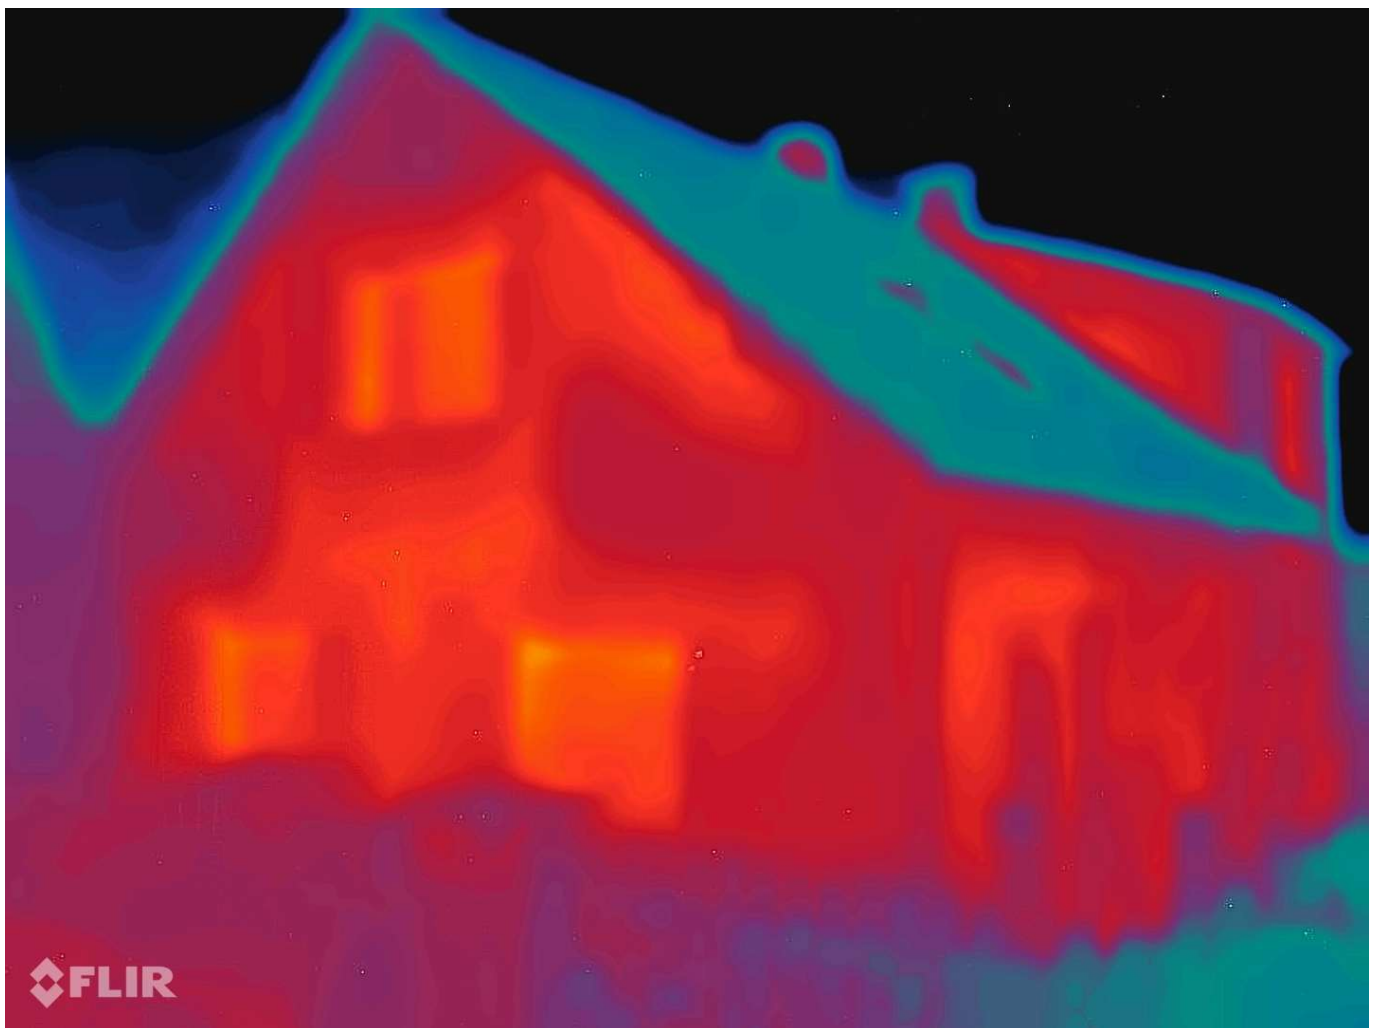
## Vor der Beschichtung

Die Aufnahmen wurden bei vergleichbaren winterlichen Bedingungen (ca. +2 °C bis +5 °C Außentemperatur) erstellt.

Das Gebäude benötigte hohe Heizleistungen und erreichte trotzdem keine zufriedenstellenden Raumtemperaturen.
